COMUNE DI TRAVAGLIATO (BS)
LAVORI DI RIQUALIFICAZIONE DEL PARCHEGGIO
DI VIA VITTORIO EMANUELE II
“PICCOLO GIAPPONE”
Fig. 11 mappale 391 – cc Travagliato (BS)

RELAZIONE GEOLOGICA
NTC2018 – DGR 2616/2011

Luglio 2019

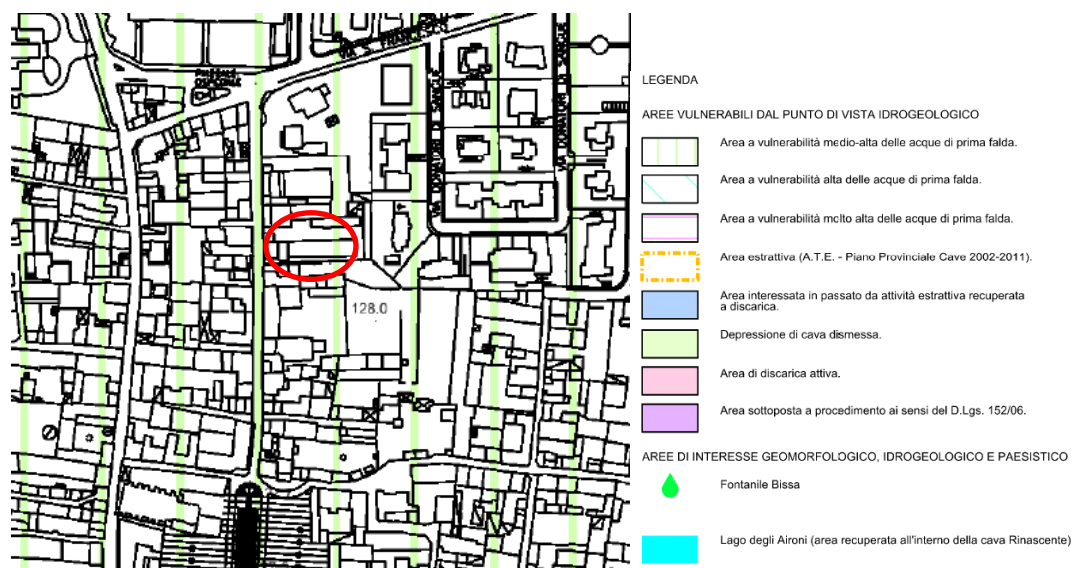
Figura 3- Estratto Carta di sintesi dello studio geologico comunale

Nella carta di sintesi l'area è classificata come "Aree vulnerabili dal punto di vista idrogeologico- Area a vulnerabilità medio- alta delle acque di prima falda".

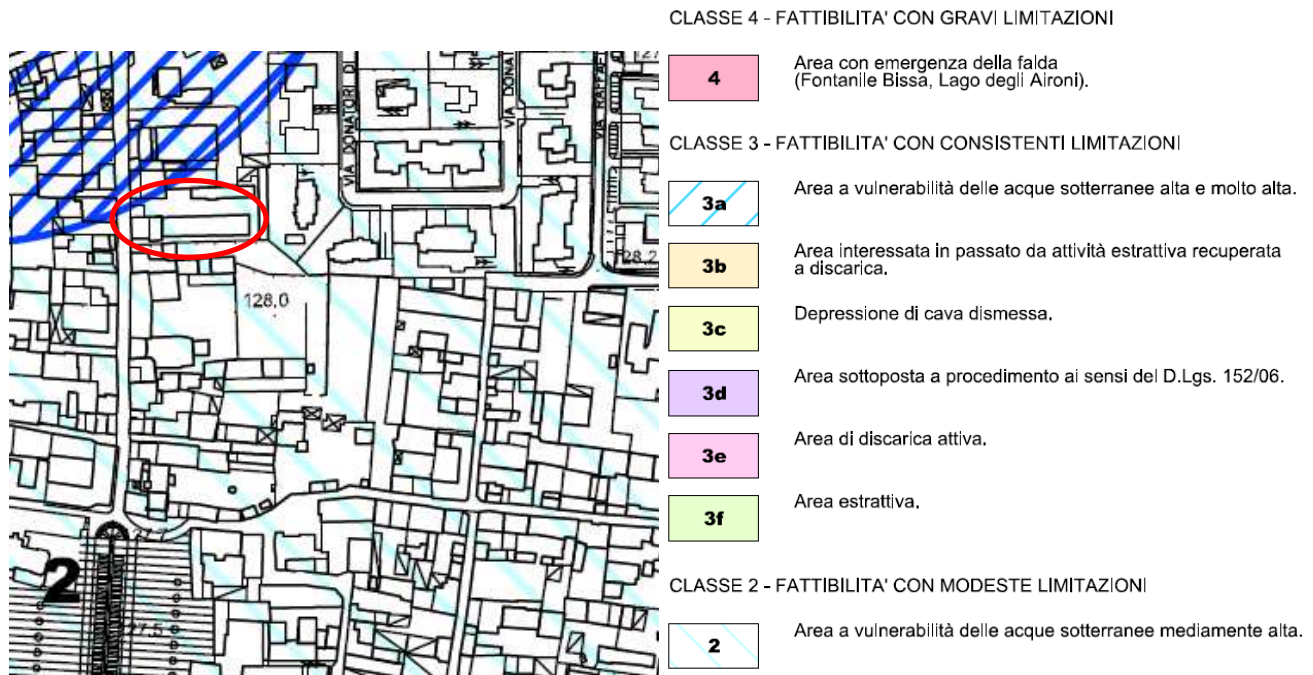
Figura 4- Estratto Carta della fattibilità geologica – Tav6

Il sito ricade in classe di fattibilità geologica 2: Fattibilità con modeste limitazioni- Aree a vulnerabilità delle acque sotterranee mediamente alta.

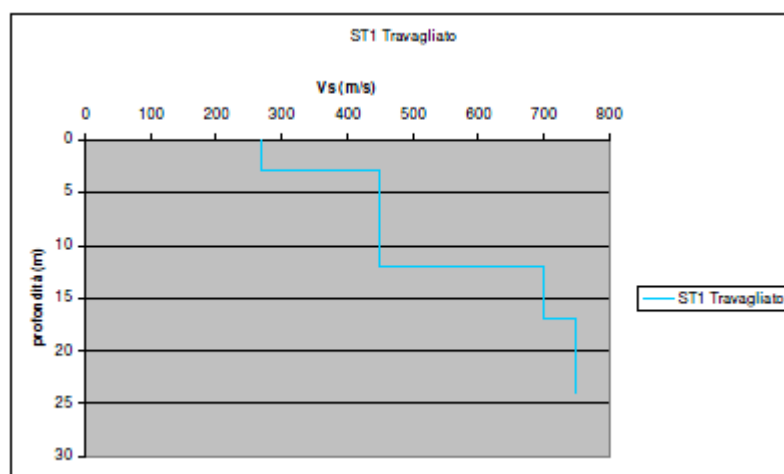
Figura 16 Grafico stendi mento ST1 Travagliato- estratte dallo studio geologico comunale.

Nell’ambito degli approfondimenti di II° livello eseguiti nello studio geologico comunale, è stato effettuato uno stendi mento sismico a rifrazione che ha portato a seguente grafico delle velocità.

In base ai valori delle onde di taglio (V_s) ricavati, ai terreni ricompresi nell'area di studio è possibile assegnare una categoria di sottosuolo B "Rocce tenere e depositi di terreni a grana grossa molto addensati o terreni a grana fina molto consistenti" ($V_{s30} = 504$ m/s).

Il modello geofisico del sottosuolo ricavato (variazione delle onde di taglio V_s con la profondità) ha permesso di calcolare il periodo proprio (T) dei depositi presenti nell'area pari a 0.169 s. Utilizzando la scheda relativa alla litologia ghiaiosa (Allegato 5 della D.G.R. n.8/7374 del 28 maggio 2008), facendo riferimento alla curva 3 (colore blu) e inserendo nell'abaco il periodo $T = 0.169$ s, il fattore di amplificazione risulta $F_a = 1.3$ nell'intervallo 0.1-0.5 s e $F_a = 1.1$ nell'intervallo 0.5-1.5 s.

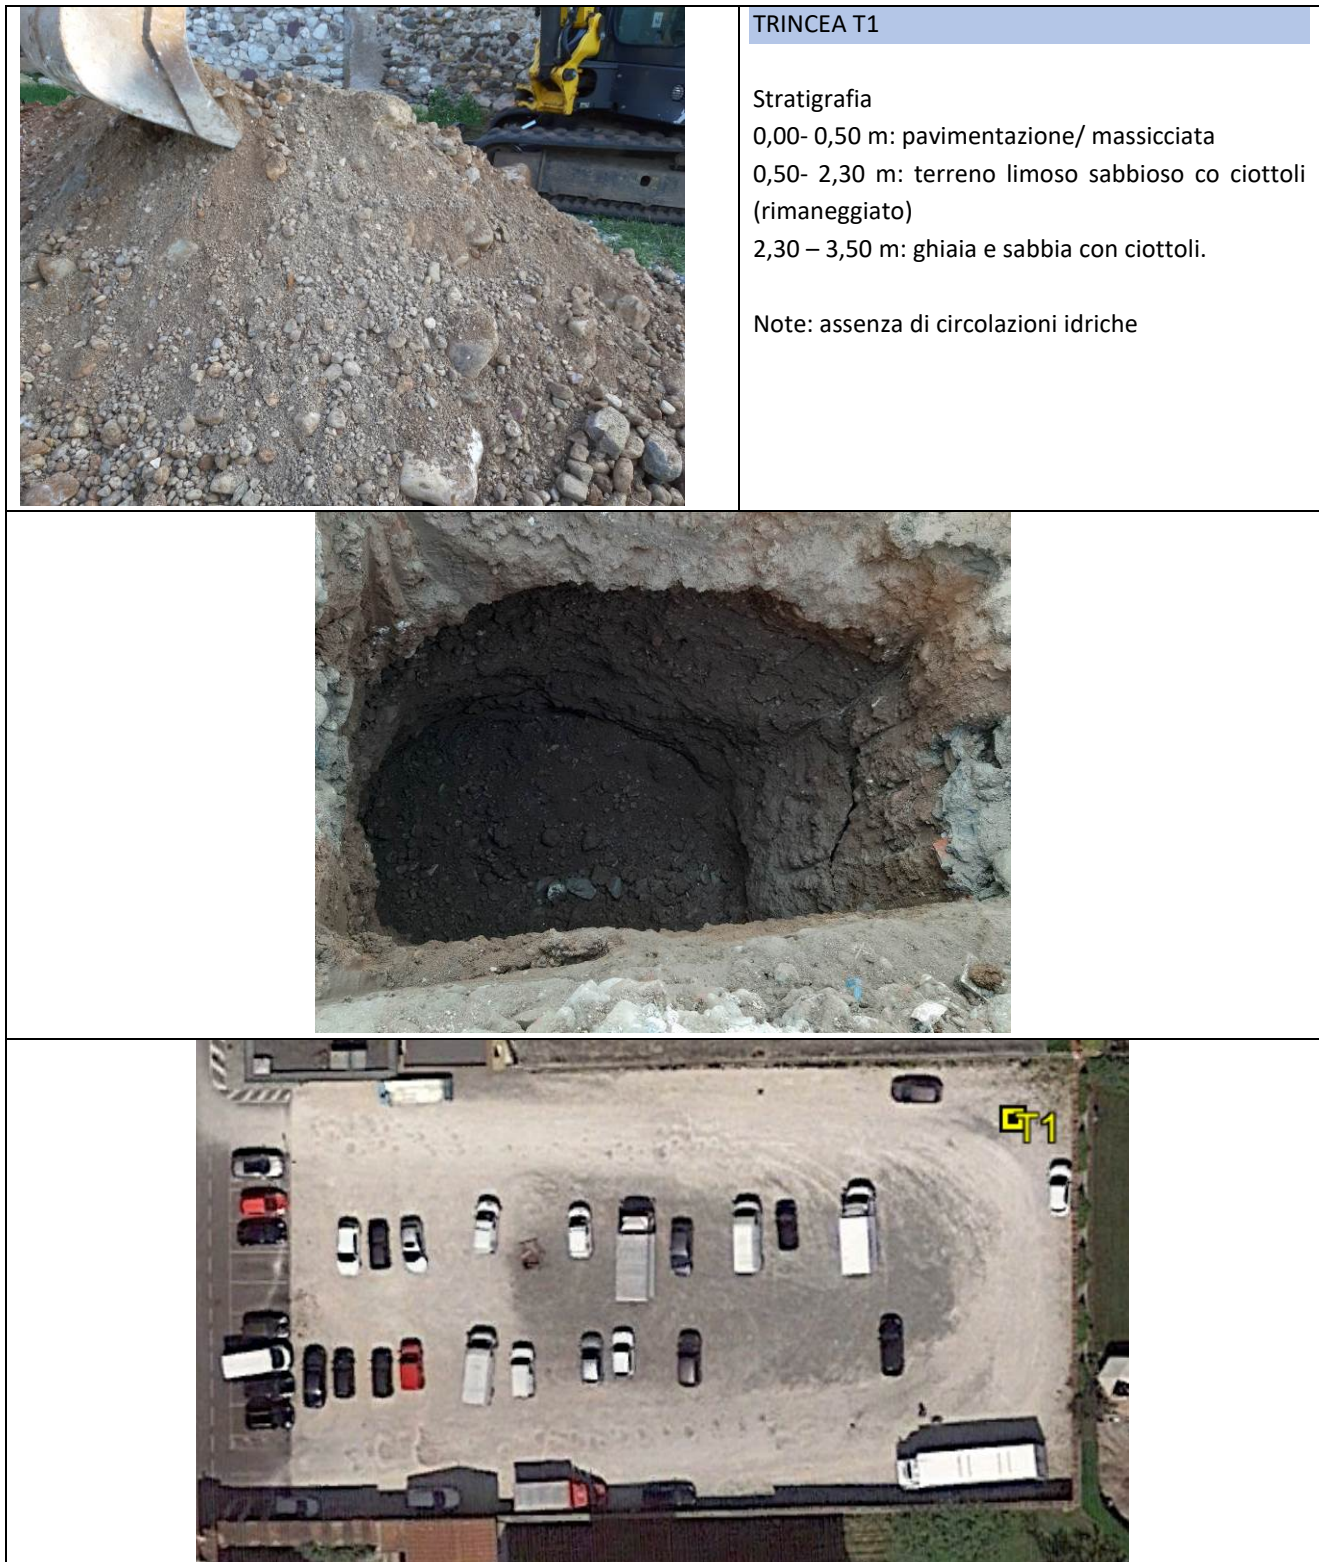
Figura 20: Trincea T1

Di seguito si riportano le risultanze stratigrafiche della trincea eseguita in data 05/07/2019.

L'indagine ha evidenziato la presenza di una litozona superficiale formata dal terreno vegetale e dall'orizzonte d'alterazione. Oltre tale orizzonte si colloca il substrato ghiaioso ciottoloso avente buone caratteristiche geotecniche. La passata edificazione del sito rende necessaria la verifica in corso d'opere della presenza/ assenza di orizzonti significativi di materiale rimaneggiato, e la verifica puntuale della profondità più idonea alla posa delle opere di fondazione in progetto.

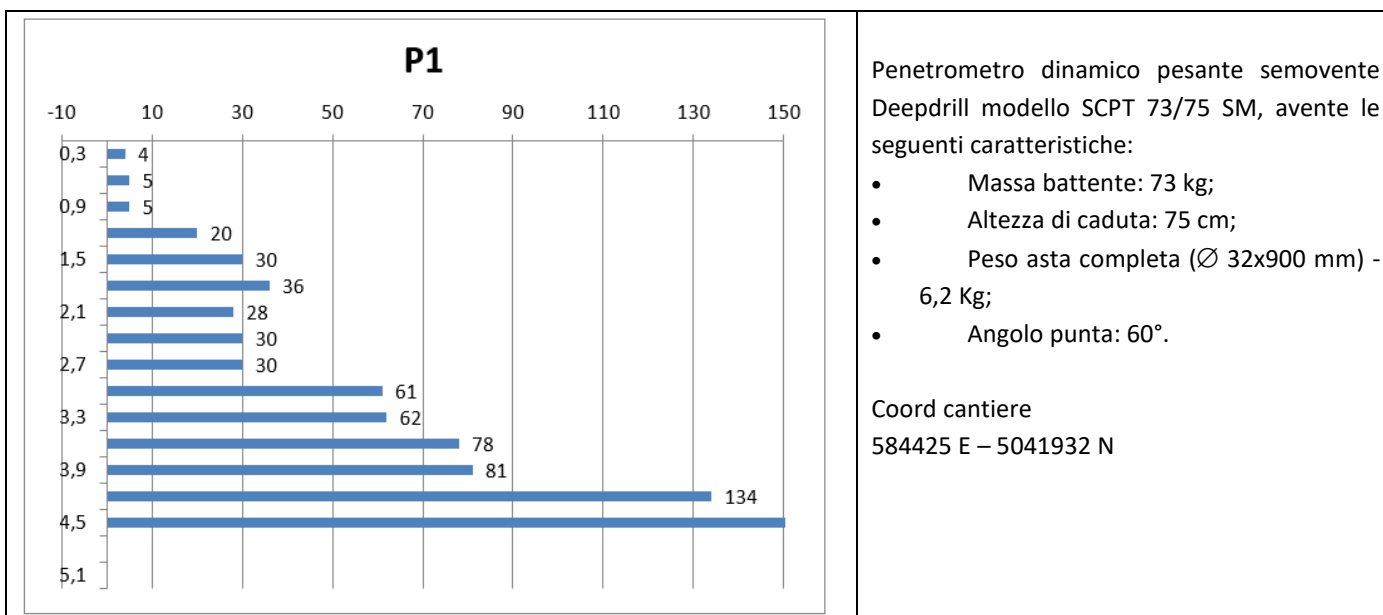
Figura 21: Report prova penetrometrica cantiere limitrofo

Oltre all'indagine sul sito sono stati utilizzati i dati di prove penetrometriche eseguite dal sottoscritto nell'intorno dell'area, in un contesto geologico comparabile.

La prova penetrometrica ha evidenziato la presenza al di sotto del coltivo/ regolativo (di spessore medio pari a 0,90 m) del substrato ghiaioso sabbioso caratterizzato da un elevato numero di colpi. Il rifiuto è stato registrato tra 3 e 4 m di profondità.
